Protocolo de degradação acelerado de FRPs com sistema de aquecimento e aquisição de dados automático com uso da plataforma Arduíno

Gláucia Maria Dalfré¹, Alexandre Alves², Amanda Duarte Escobal Mazzú¹ & Luiz Antonio Sarti Junior¹

¹ Universidade Federal de São Carlos, São Carlos, São Paulo, Brasil

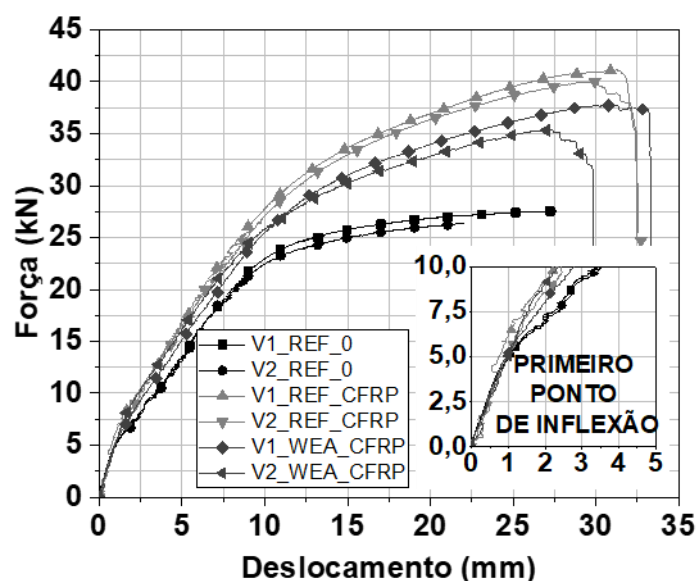
Figura 5. Resultados obtidos em ensaios de flexão em três pontos. Fonte: Dalfré *et al.*, 2021.

Após o ensaio de flexão em três pontos de todas as vigas (reforçadas e não reforçadas), os resultados obtidos experimentalmente foram comparados entre si. A Figura 5 apresenta os resultados do ensaio de flexão em três pontos aos quais as vigas foram submetidas, sendo V1/V2_REF_0 correspondentes aos elementos de referência (não reforçados), V1/V2_REF_CFRP às vigas reforçadas de referência (mantidas em ambiente protegido) e V1/V2_WEA_CFRP às vigas reforçadas expostas ao intemperismo durante 6 meses. Assim, os autores observaram que as vigas não reforçadas mantidas em ambiente laboratorial apresentaram rigidez 6% inferior do que as vigas reforçadas, tanto as mantidas em ambiente laboratorial quanto expostas ao intemperismo. Além disso, observaram que a força média de início de escoamento da armadura longitudinal existente das vigas não reforçadas mantidas em ambiente laboratorial foi 12,6 % e 8,4% inferior em relação às vigas reforçadas mantidas em ambiente laboratorial e expostas às intempéries, respectivamente. Ainda, os autores notaram que a força máxima das vigas reforçadas reduziu em 10 % para os elementos expostos ao intemperismo, em relação aos mantidos em ambiente laboratorial.

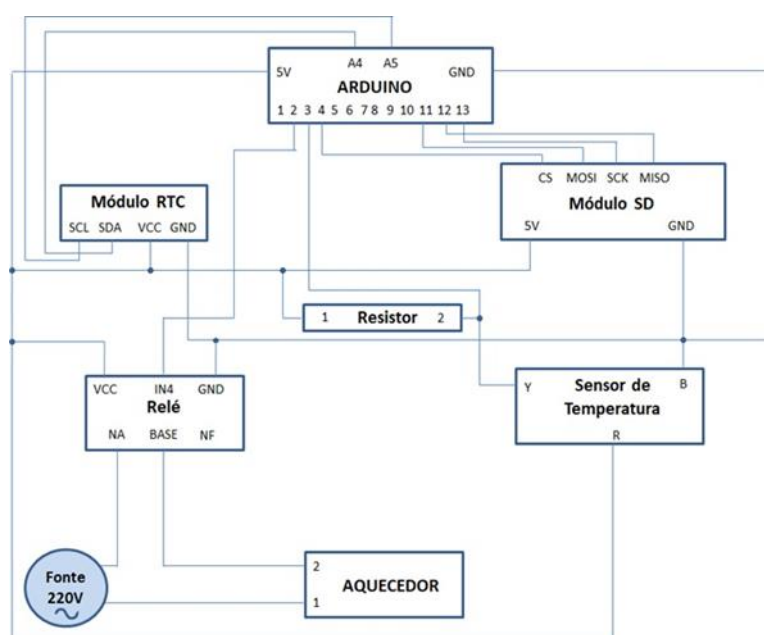
Figura 8. Esquema de ligação elétrica do sistema de controle e registro de temperatura da água. Fonte: Autores, 2022.

Para tanto, utilizou-se um aquecedor elétrico de 220 V e potência de 1000 W, o qual era acionado por um relé de 5 VDC e 10 A, modelo JQC3F-05VDC-C. Este era chaveado por um Arduino Uno ao receber informações de um sensor de temperatura, modelo DS18B20, de que a água no interior do tanque de ensaios estava fora do intervalo necessário para atender os requisitos da norma.

Adicionalmente, todas as informações das temperaturas medidas pelo sensor foram registradas em tempo real, com data e hora, por meio do módulo RTC (*Real Time Clock*), modelo DS3231, e enviadas para o módulo SD onde foram gravadas em um cartão de memória.

As Figuras 8 e 9 apresentam o esquema elétrico e o hardware montado, respectivamente, do sistema de controle e registro de temperatura da água desenvolvido para ensaios de degradação artificial acelerada. Na Figura 10 é possível visualizar separadamente cada um dos componentes do sistema.

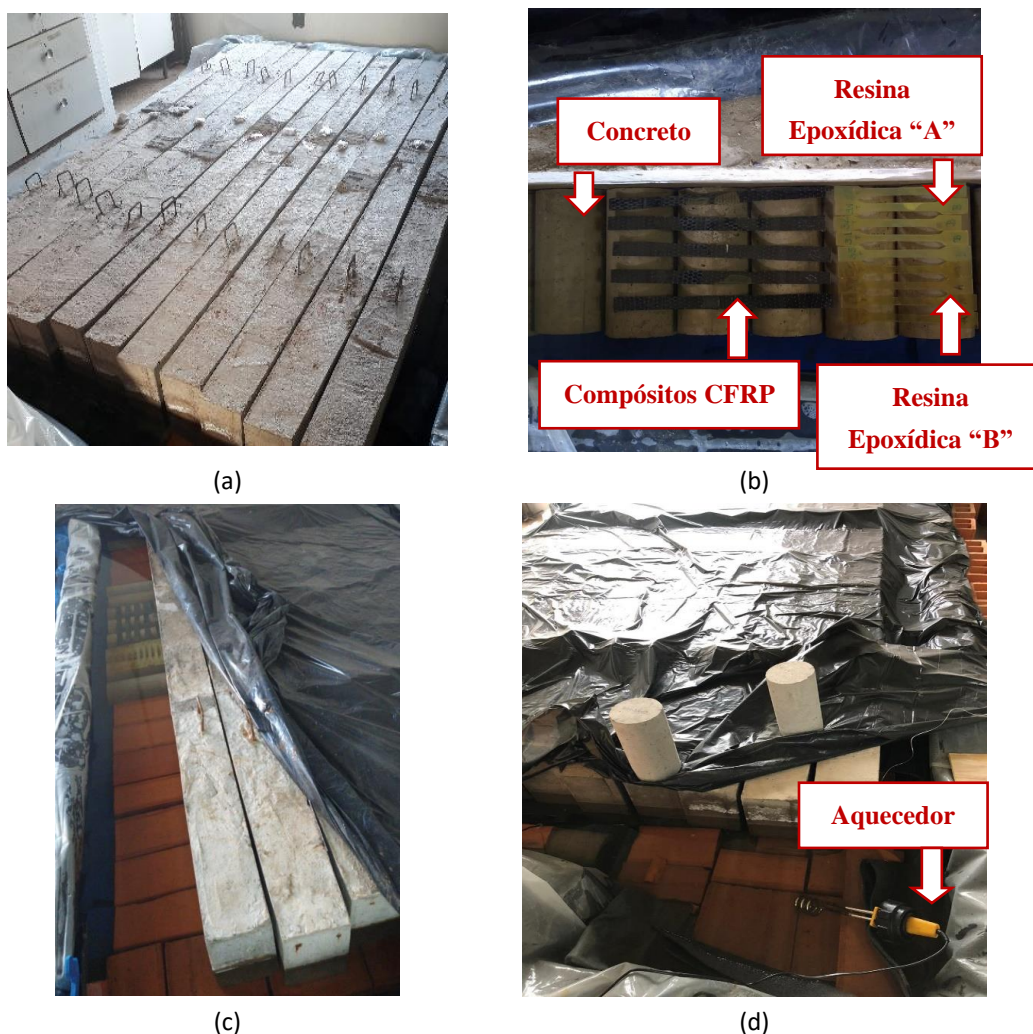
Figura 11. Tanque com vigas de concreto armado (a) e corpos de prova (b), vigas e corpos de prova durante o ensaio (c) e aquecedor em funcionamento (d). Fonte: Sarti Junior, 2020.

O sistema desenvolvido foi instalado em um tanque de degradação construído em ambiente interno e protegido no interior da oficina mecânica do Departamento de Engenharia Civil (DECiv) da UFSCar (Universidade Federal de São Carlos), onde foram posicionadas as vigas com e sem sistema de reforço com mantas de CFRP aplicadas segundo a técnica EBR, os corpos de prova de concreto, de resinas epoxídicas e de CFRP. Após isso, o tanque foi preenchido com água potável obtida na rede pública de abastecimento até atingir a altura de lâmina d'água de 12 cm, equivalente a 300 litros, suficiente para imersão total dos corpos de prova e do sistema de reforço no líquido.

tanque e uma câmera térmica da marca Flir (resolução de 4800 pixels) para obter a imagem termográfica do ensaio e, assim, conferir e validar as medições realizadas pelo sistema. A Figura 11 apresenta o tanque para ensaios de degradação acelerada com o aquecedor, as vigas de concreto com e sem sistema de reforço, os corpos de prova de concreto, de resinas epoxídicas e de CFRP.

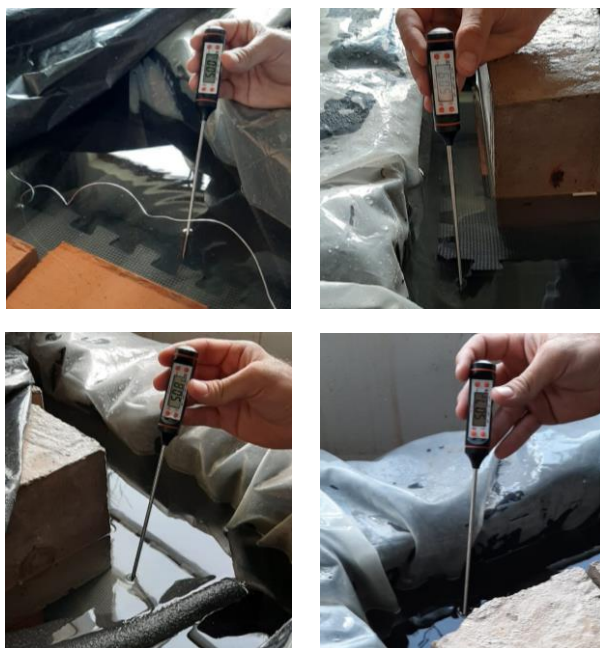
Figura 13. Medição da temperatura da água com termômetro digital em variados pontos do tanque. Fonte: Mazzú, 2020.

Após a água atingir 50 °C, a verificação de sua temperatura em diversas regiões do tanque com um termômetro digital apresentou uma diferença menor a 1 °C em relação à medida pelo sistema de controle de aquecimento, o que representa um erro inferior a 2%. A Figura 13 mostra a medição da temperatura da água realizada com um termômetro digital em vários pontos do tanque de ensaios.

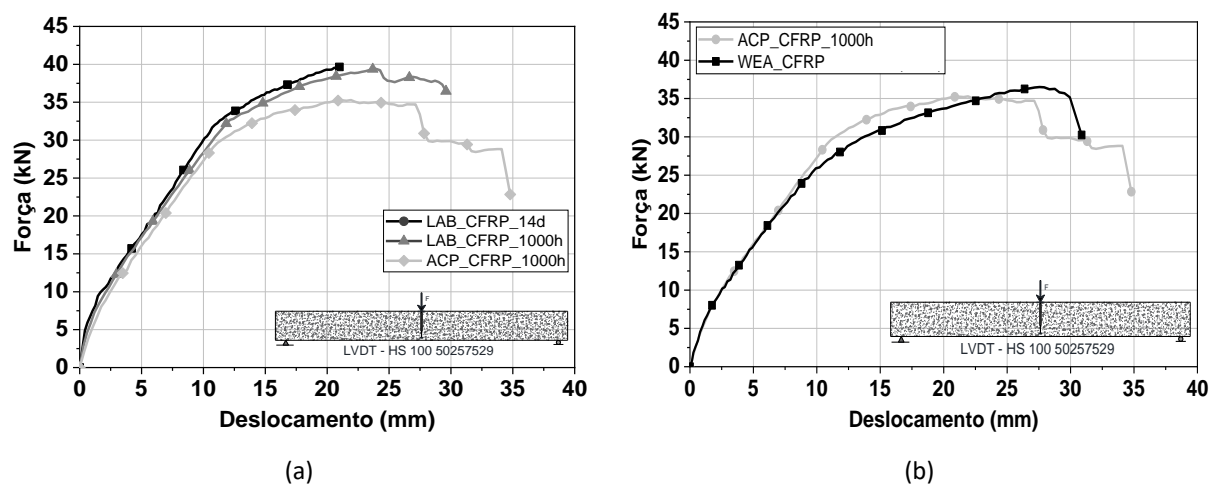
Figura 16. Diagrama de Força versus Deslocamento em vigas mantidas em ambiente protegido, submetidas à protocolo de degradação acelerada e de referência (a) e expostas ao intemperismo e submetidas ao ensaio normalizado de degradação acelerada (b). Fonte: Sarti Junior, 2020.

Ao término do período de 42 dias, as vigas de concreto com reforço de CFRP foram retiradas do tanque de degradação acelerada e submetidas a ensaios de carregamento para determinar os seus deslocamentos, até a ruptura, em função da força aplicada. Estas vigas apresentaram redução de aproximadamente 11% na força média máxima em relação ao comportamento obtido para as vigas de referência, consequência da degradação do sistema de reforço. Também foram ensaiadas vigas com reforços de CFRP mantidas por 1000h no laboratório, protegidas de intempéries, mas fora do tanque de degradação acelerada. Estas vigas apresentaram o mesmo comportamento das vigas de referência.

A Figura 16a apresenta os diagramas médios de força versus deslocamento para as vigas com esse reforço (ACP_CFRP_1000h) submetidas ao ensaio de degradação acelerada e as que não foram expostas ao envelhecimento artificialmente acelerado, mas permaneceram protegidas de intempéries no interior do laboratório por 1000 horas (LAB_CFRP_1000h), em comparação às vigas de referência (LAB_CFRP_14 dias). Nestas, os diagramas médios de força versus deslocamento foram determinados por ensaios realizados 14 dias após a aplicação dos reforços de CFRP, tempo determinado pelo fabricante da resina para a cura.

Já na Figura 16b é possível observar os resultados obtidos no estudo experimental realizado por Dalfré *et al.* (2021), onde WEA_CFRP refere-se a vigas com reforço de CFRP expostas ao intemperismo e ACP_CFRP_1000h são as submetidas ao ensaio de degradação acelerada seguindo o protocolo da norma ACI 440.9R (2015).
